Aide-mémoire

Inspection des enrochements

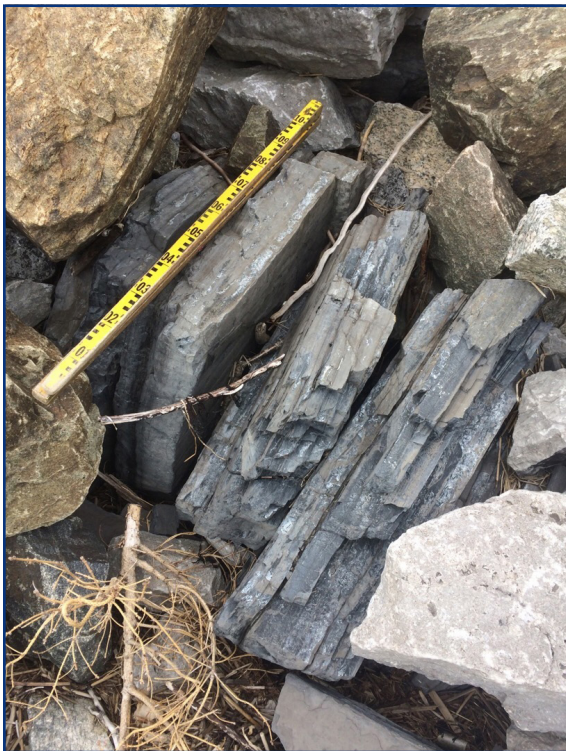
Fracturation par délitage

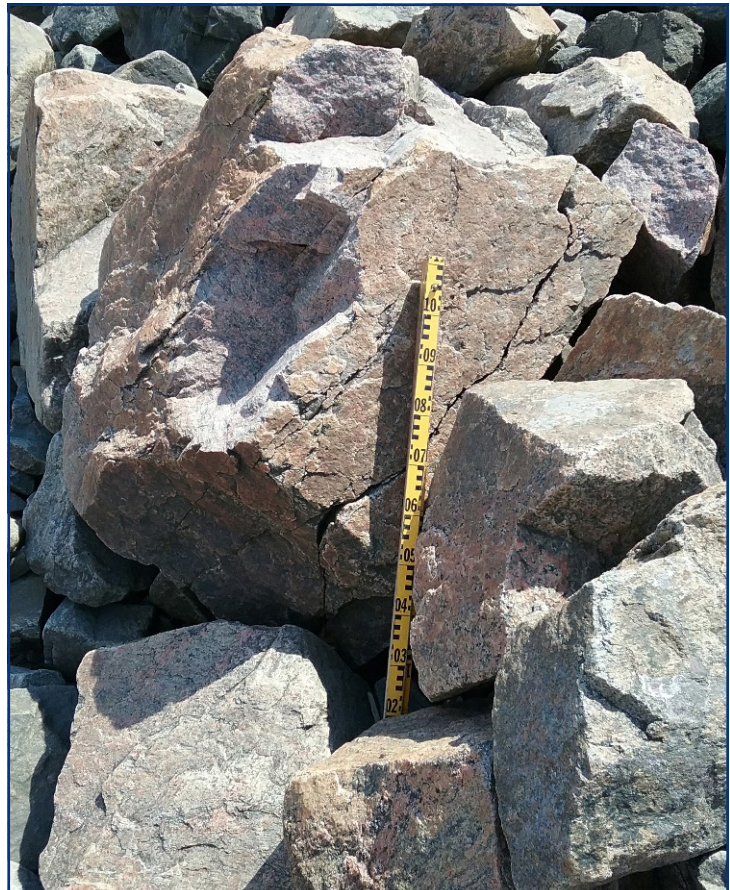
Exemple d'une fissuration, signe important de détérioration

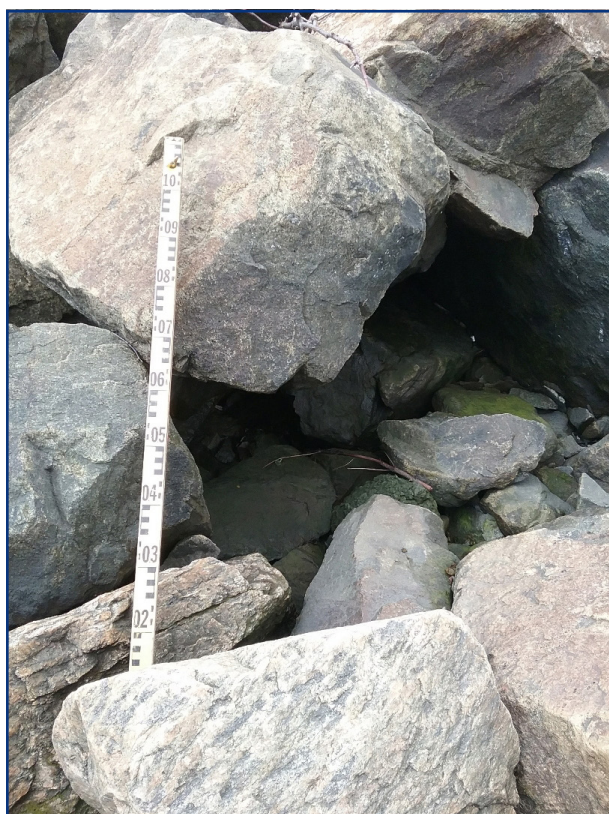
Exemple de trous dans la carapace, d'affaissement ponctuel et de sous-couche pouvant être exposée localement

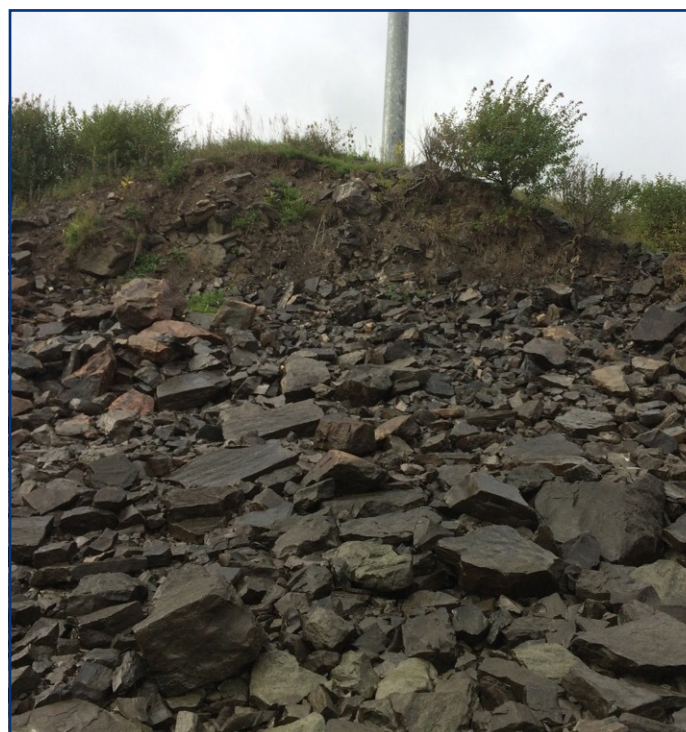
Carapace effondrée, sous-couche et sol sous-jacent totalement exposés et en érosion

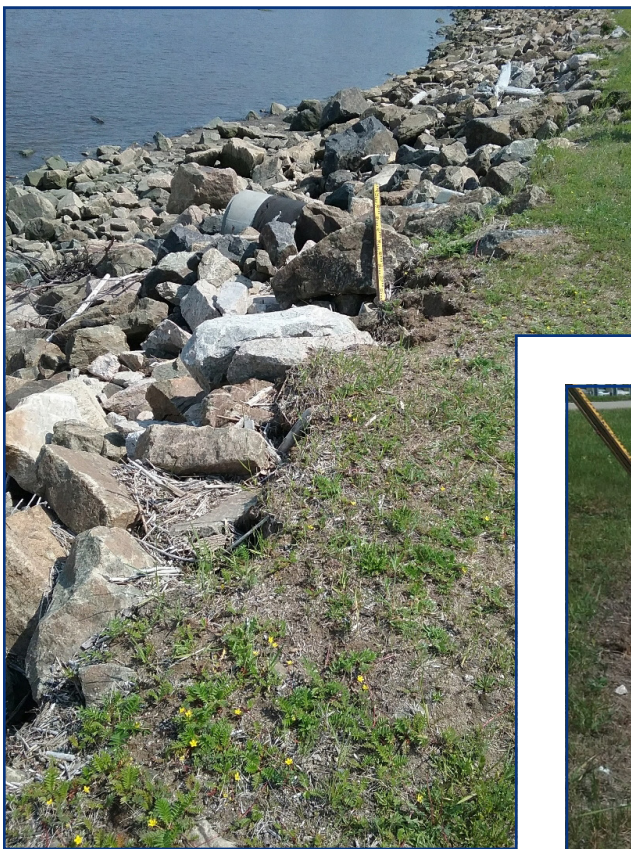
Foyers d'érosion ponctuels

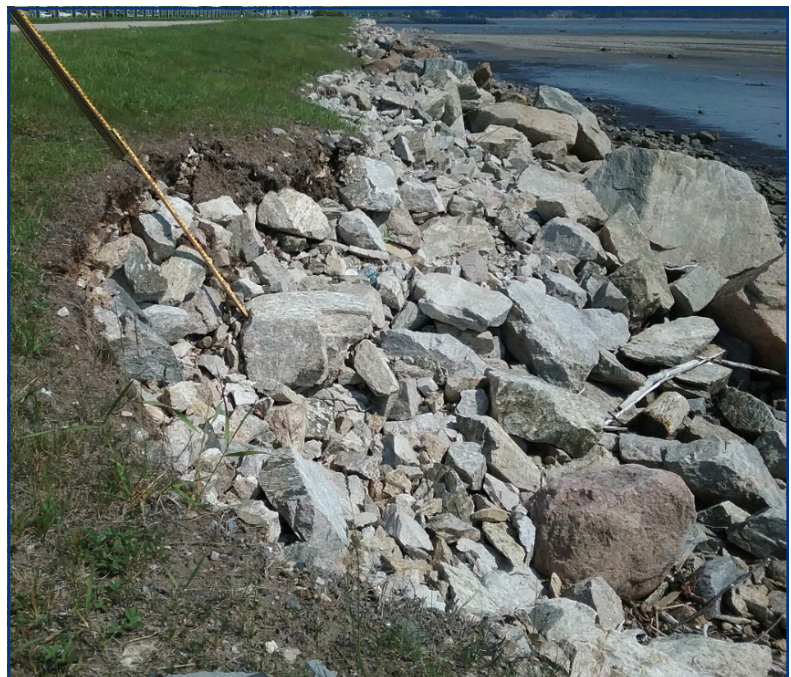
Érosion importante et continue du remblai associée à l'effondrement de la carapace

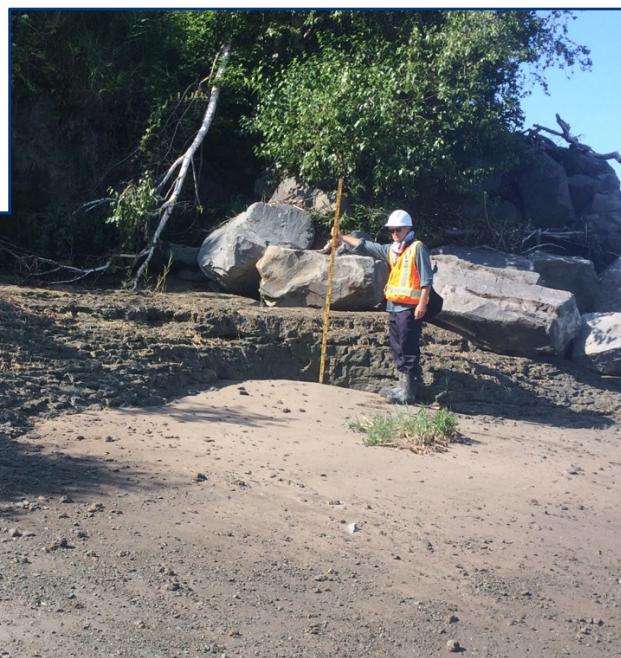
Érosion dans la zone adjacente gauche à l'extrémité d'un enrochement (l'érosion affecte le talus derrière l'ouvrage)
